## Seat Ateca – ab 2018

Unsere Nummer: H0654-SE

### Frage 1 – Bodenidentifizierung

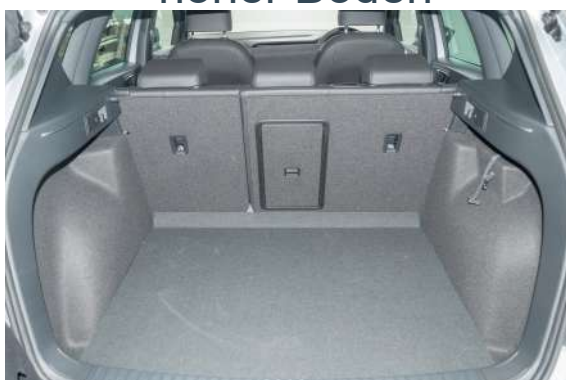
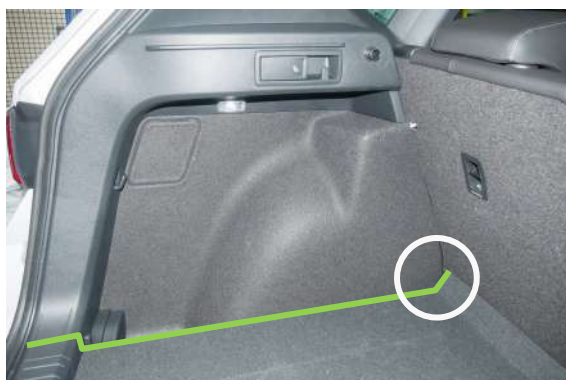
#### Kofferraumform 1 - SH1

Ohne Doppelboden -  
hoher Boden

- Boden nicht verstellbar
- Etwas tiefer als Ladekante
- Verankerung nicht sichtbar (unterhalb der Rücksitzlehnen)
- Beide Seiten haben keine Kunststoffabtrennungen für die Ausbuchtungen

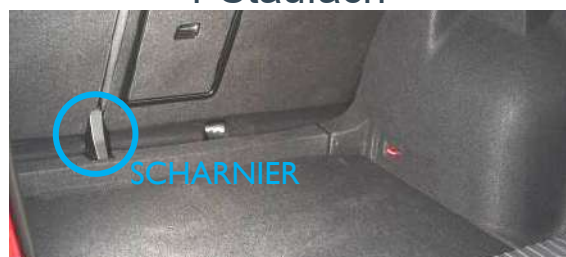
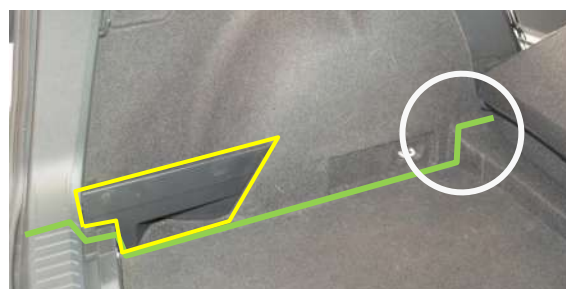
#### Kofferraumform 2 - SH2

Ohne Doppelboden - Tief-  
1 Staufach

- Boden kann nicht erhöht werden
- Hat einen tiefen Boden
- Scharnier zwischen den Sitzen
- Mit Plastikeinsatz links

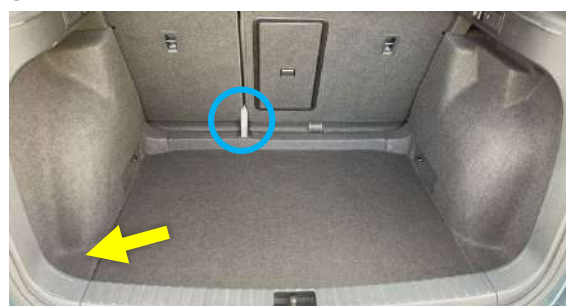
#### Kofferraumform 3 - SH3

Ohne Doppelboden - Tief-  
ohne Staufach

- Ohne Plastikeinsatz links

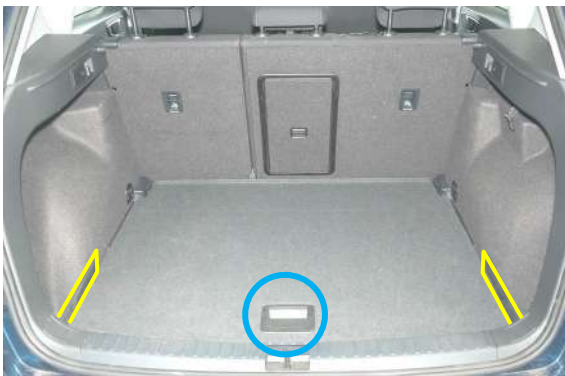
#### Kofferraumform 4 – SH4

Mit Doppelboden –  
angehoben

- Boden ist **verstellbar** – auf **höchstem** Niveau
- Ebener Boden
- Handgriff im Boden eingelassen (Blau markiert)
- **Beide** Seiten haben Kunststoffabtrennungen für die Ausbuchtungen (Gelb)

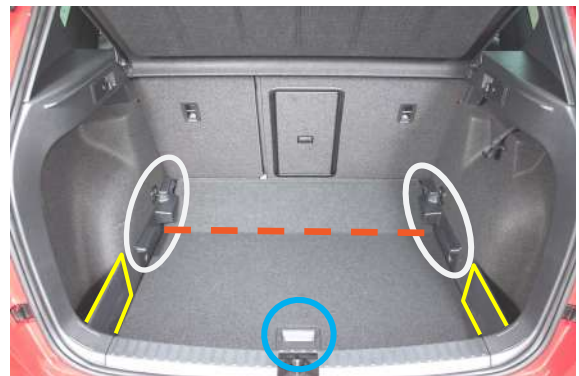
#### Kofferraumform 5 – SH5

Mit Doppelboden –  
abgesenkt

- Boden ist **verstellbar** – auf **niedrigstem** Niveau
- Handgriff im Boden eingelassen (Blau markiert)
- Kunststoffauflagen auf beiden Seiten sichtbar (weiss)
- Angewinkelter Boden (orange markiert)
- **Beide** Seiten haben Kunststoffabtrennungen für die Ausbuchtungen (Gelb)

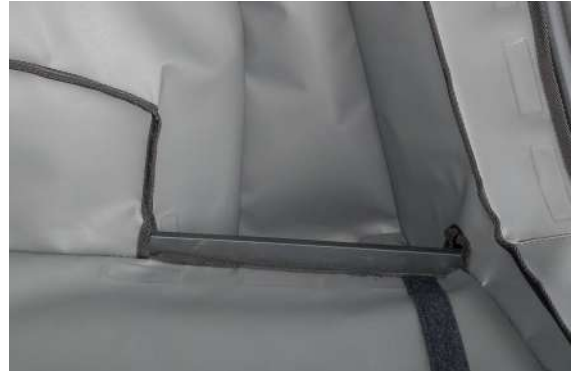
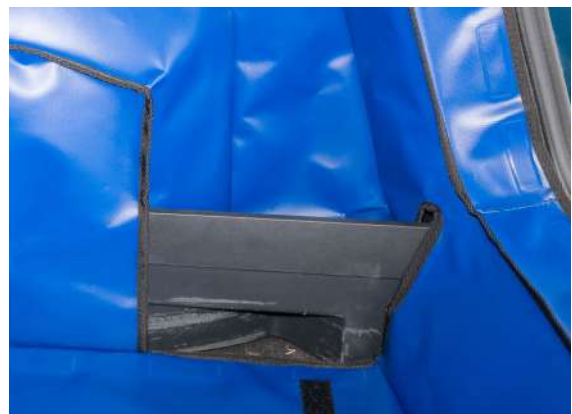
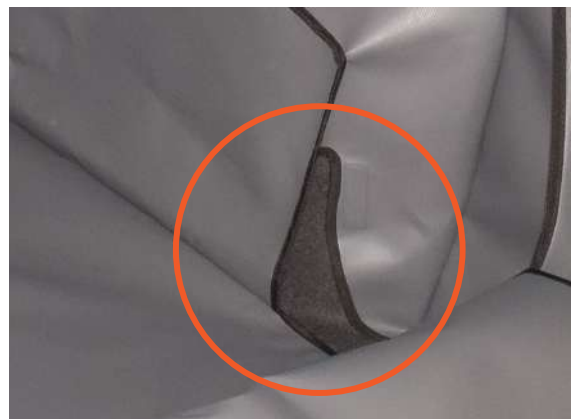
### Kunststoffabtrennungen

Die Kofferraumauskleidung ist so konzipiert, dass die Kunststoffabtrennungen entfernt werden können\* .

1. Die Kunststoffabtrennungen können entfernt werden, um einen breiteren Laderaum zu erzeugen.
2. DIE KOFFERRAUMAUSKLEIDUNG PASST AUCH DANN, WENN DIE KUNSTSTOFFABTRENNUNGEN NICHT MEHR VORHANDEN SIND
3. DIE KOFFERRAUMAUSKLEIDUNG PASST AUCH DANN, WENN KEINE KUNSTSTOFFABTRENNUNGEN VORGESEHEN SIND

Bitte beachten: Wenn die Kunststoffabtrennungen entfernt wurden, wird ein kleiner Teil des Kofferraums freigelegt, da sich in der Auskleidung eine Öffnung befindet. (Orange markiert)
