## KIA Stonic - ab 2017

Unsere Nr: H0780

### Frage 1 - Fahrzeugbestimmung

## Frage 2 - Fahrzeugbestimmung

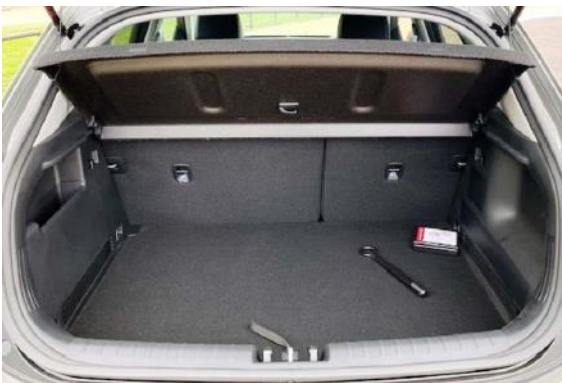
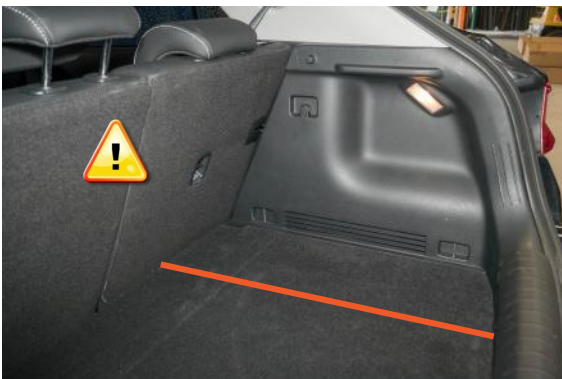
#### Varioboden erhöht

Der Varioboden befindet sich auf höchster Position

Wenn Sie unter den doppelten Boden schauen, sehen Sie diese Plastikstütze

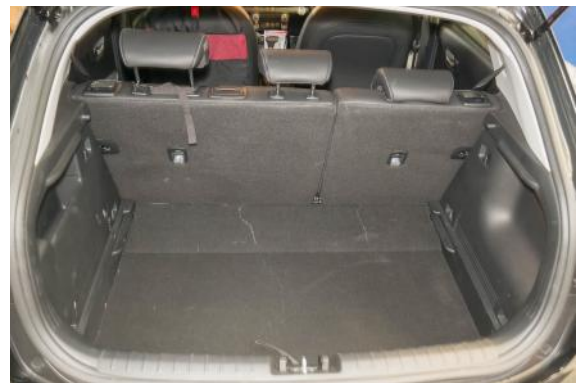
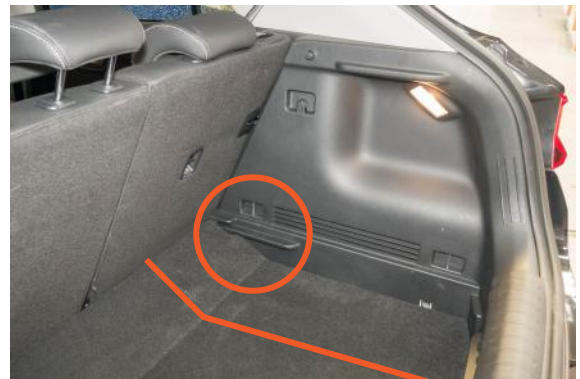
#### Varioboden niedrig

Der Varioboden befindet sich auf unterster Position mit leichtem Winkel

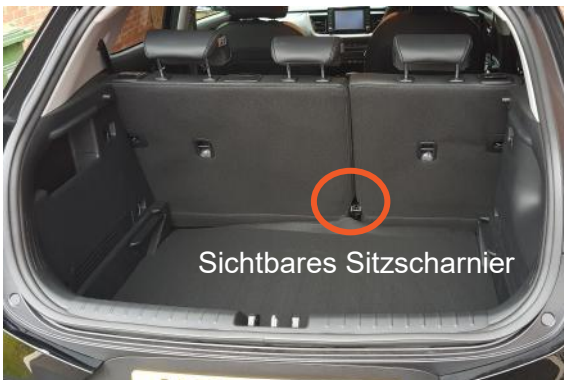
#### Varioboden ausgebaut

Der Varioboden wurde aus dem Fahrzeug ausgebaut

Sichtbares Sitzscharnier

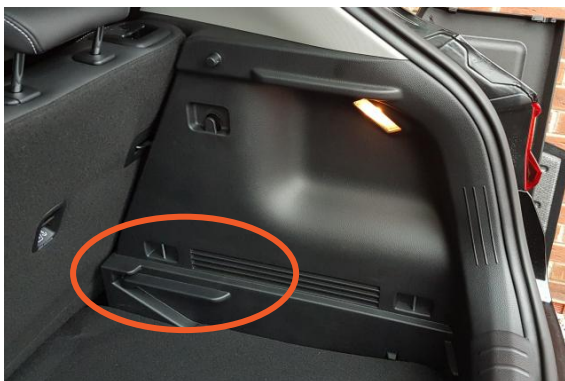
Plastikstützen um den Varioboden zu stützen.

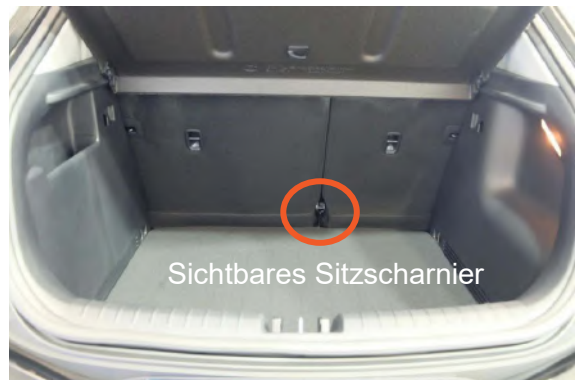
#### Kein Varioboden

Das Fahrzeug hat keinen Varioboden und keine Plastikstützen, um den Boden zu tragen.

Sichtbares Sitzscharnier

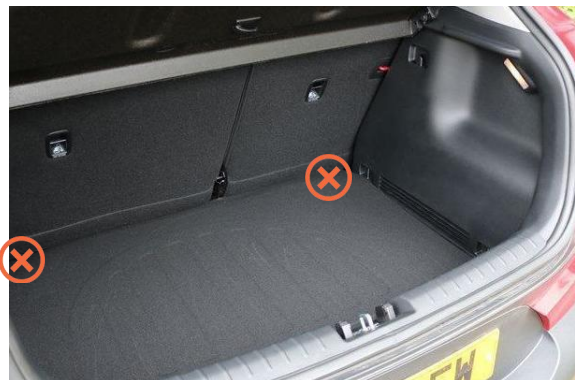
Keine Plastikstützen
